# Fuktproblematik

i oputsade sten- och tegelkyrkor i Göteborgs stift

Projektrapport 2010 • Elisabeth Andersson

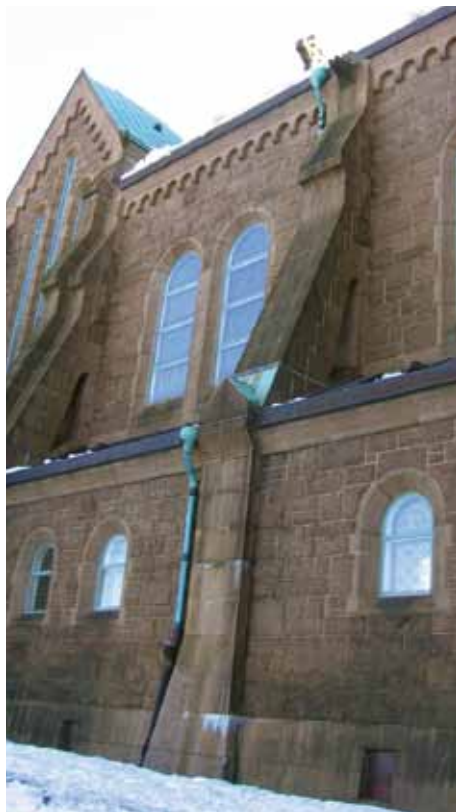
*Skuggiga och läga fasadpartier uppvisar ofta smuts och biologisk påväxt. Vasa-kyrkan.*

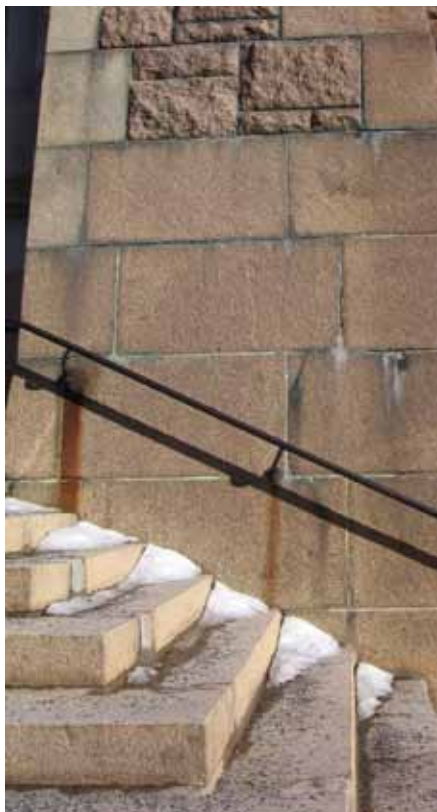
*Fällningar av rost, koppar och salt eller kalk. Vasakyrkan.*

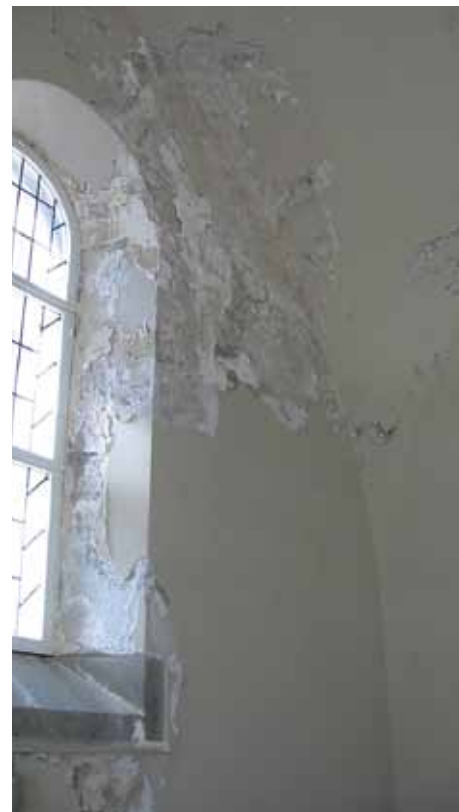
*Fuktrelaterade skador på puts och yt-skikt i Vasakyrkans sydvästra trapphus.*

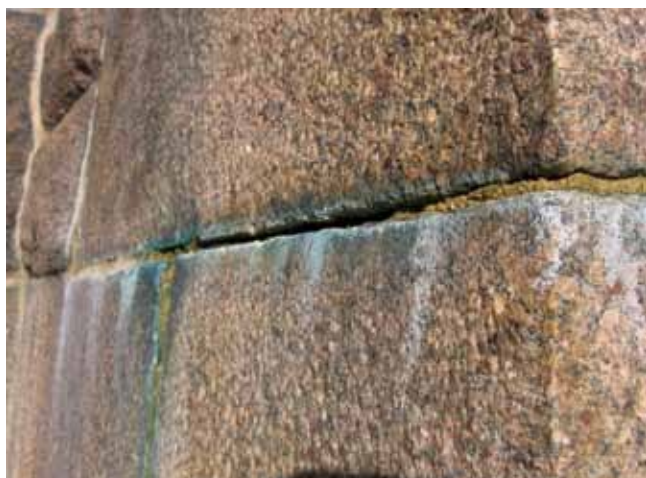
*Urlakad och urfallen fog och fällningar. Notera hur smal fogen är. Vasakyrkan.*

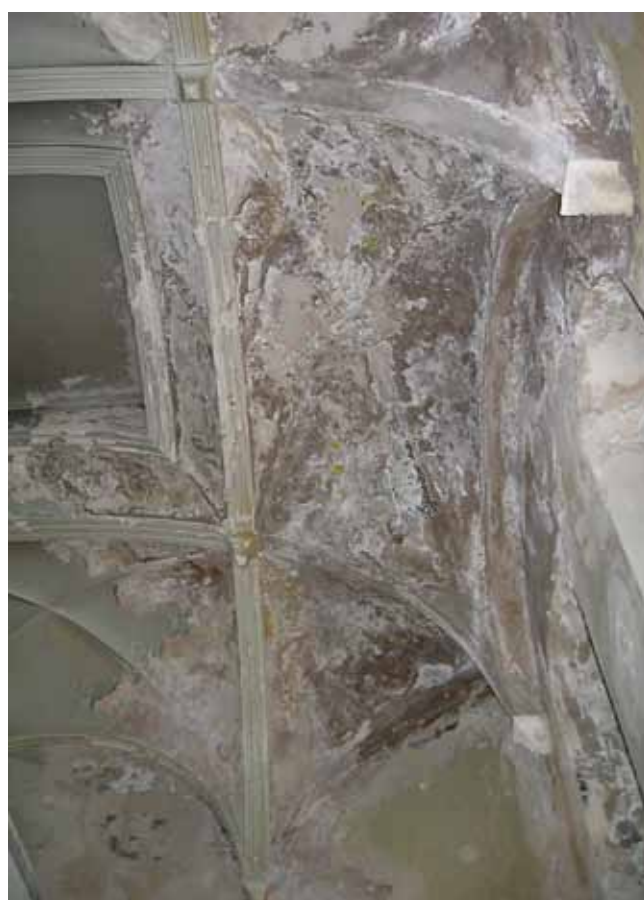
*Massiva saltutfällningar och skador i trapphus åt söder i Anedalskyrkan.*

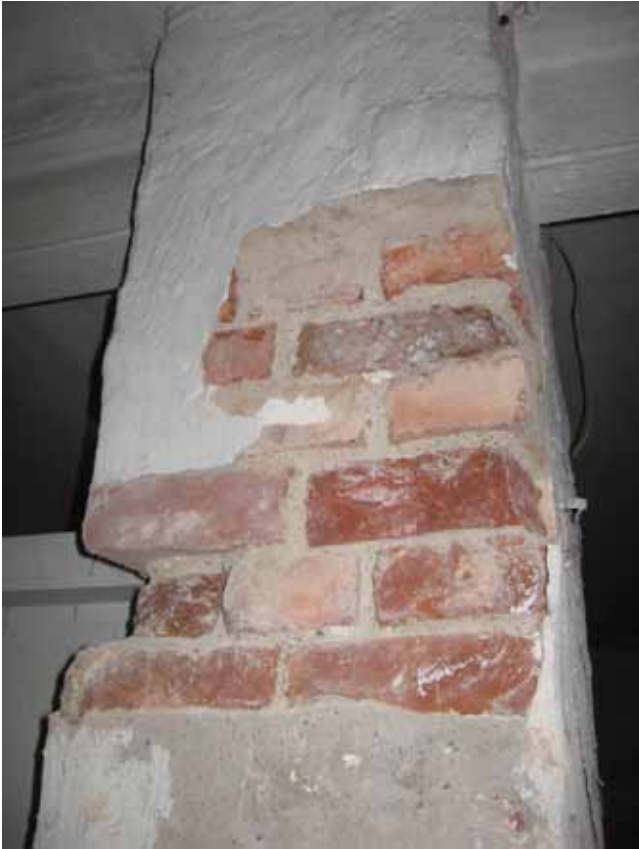
*Fuktskadad källarpelare med förlorade tegelstenar, Örgryte kyrka.*

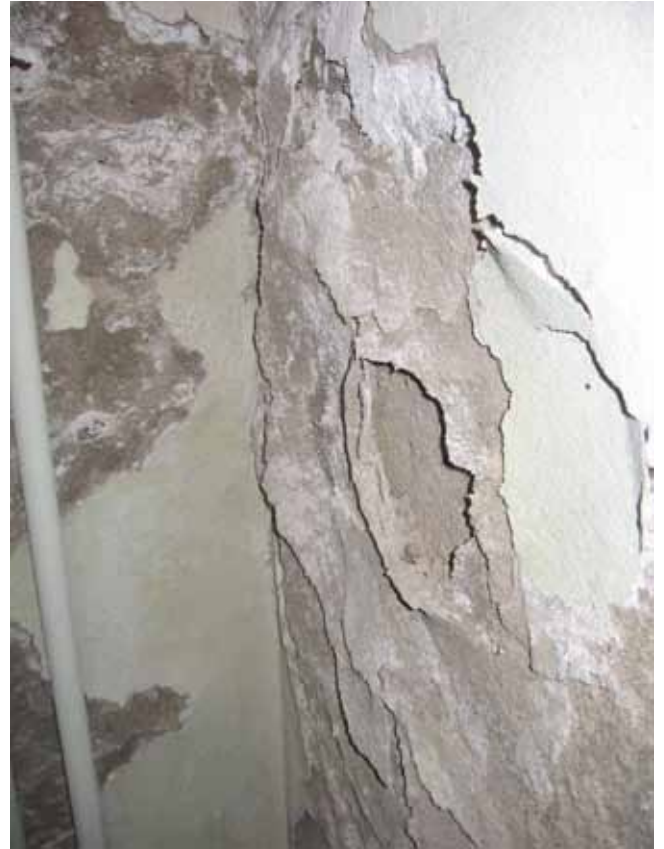
*Kraftiga saltutfällningar och dess åverkan intill en varmvattenledning, Örgryte kyrka.*

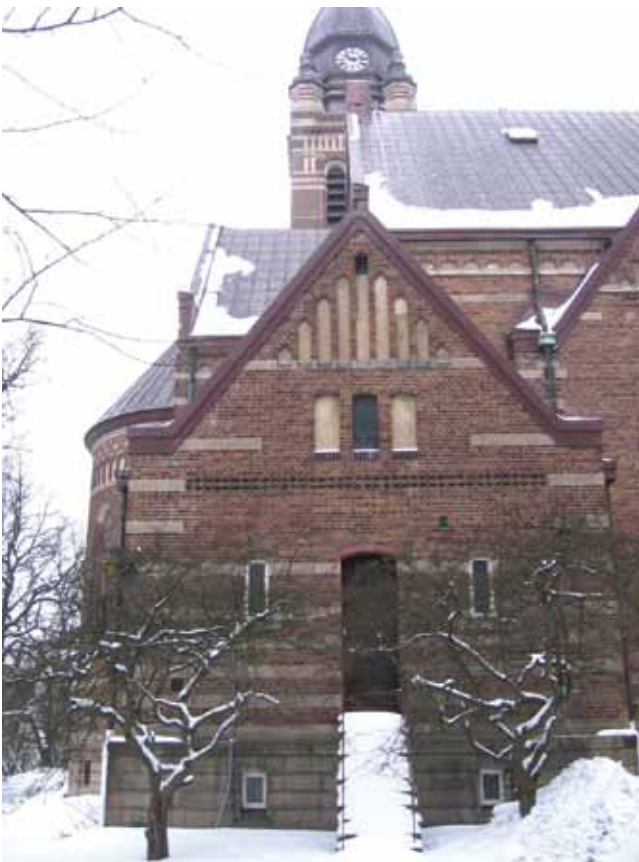
*Träd som håller fasaden och trappan skuggad, Annedals kyrka.*

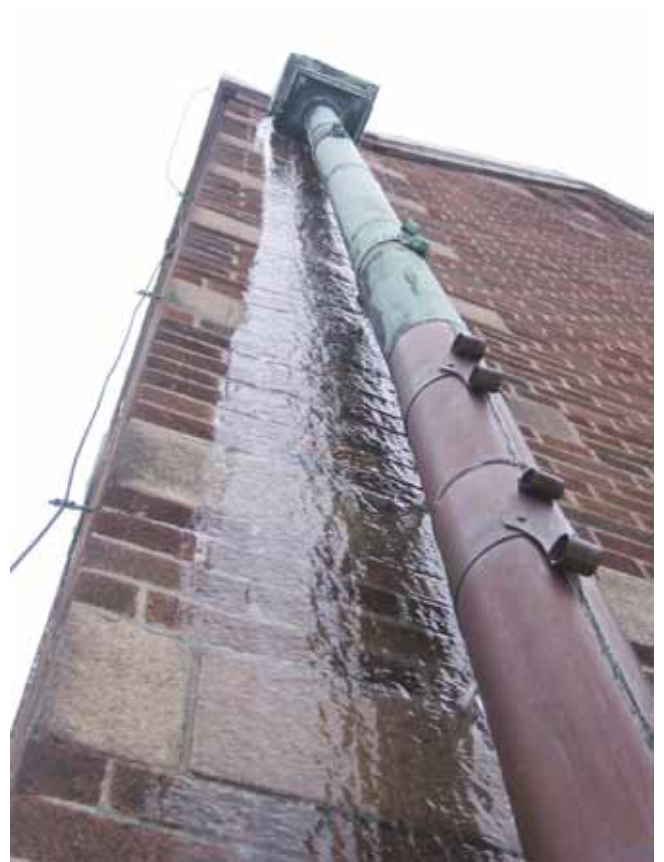
*Stopp i stuprör har orsakat en isbegjuten fasad, Annedalskyrkan.*

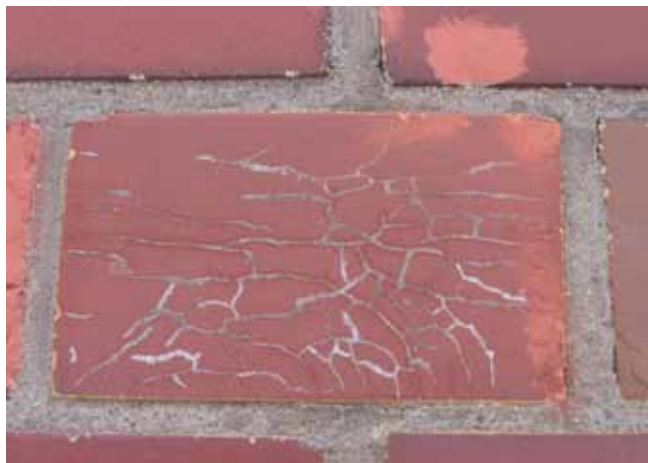
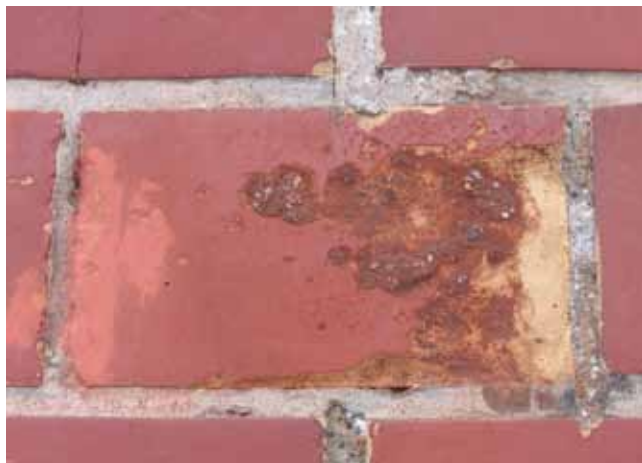
*Olika typer av ytskador på beklädnadstegel, Örgryte kyrka (ovan och t h).*

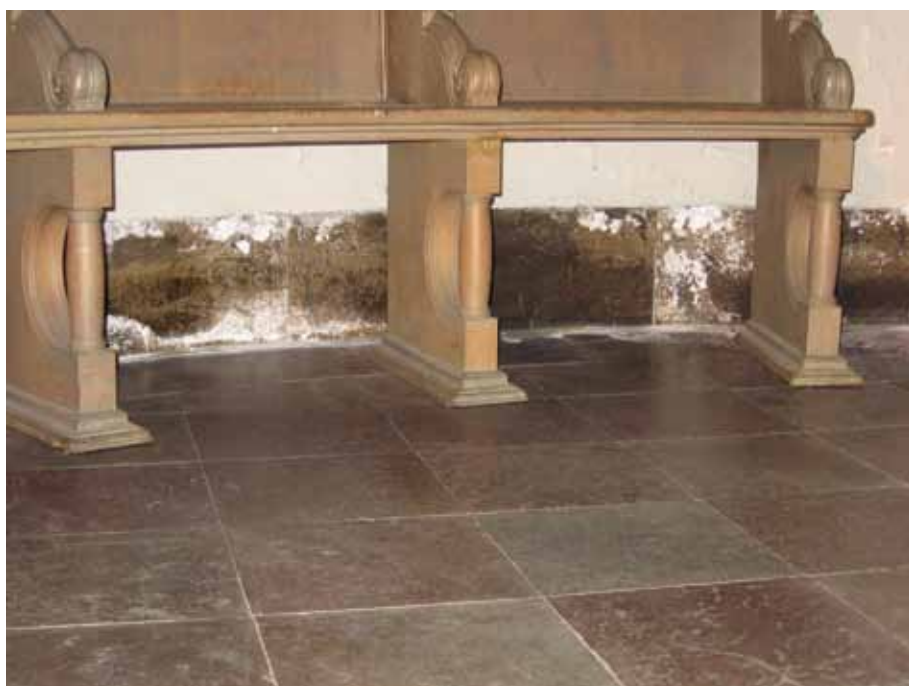
*Saltutfällningar orsakade av fuktiga grundförhållanden, Annedalskyrkan.*

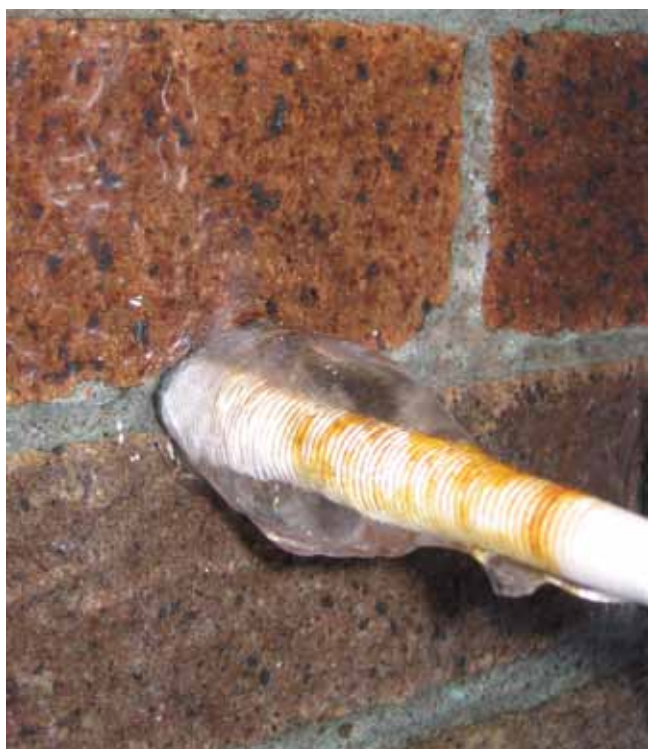
*Issprängningsrisk vid infästning av stuprör, Annedalskyrkan.*

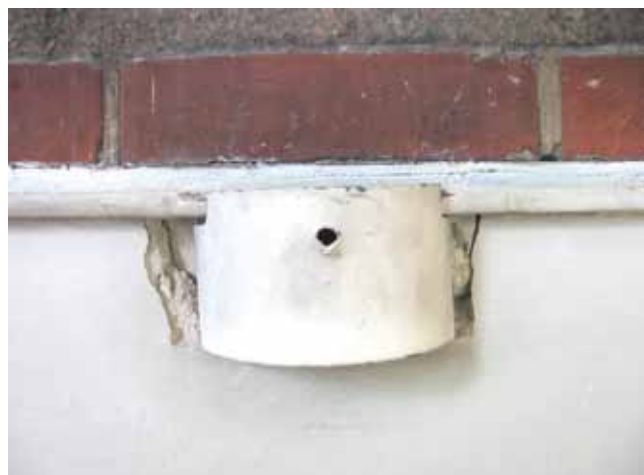
Skador runt kondensbehållare. Vasakyrkan.
