# Fuktproblematik

i oputsade sten- och tegelkyrkor i Göteborgs stift

Projektrapport 2010 • Elisabeth Andersson

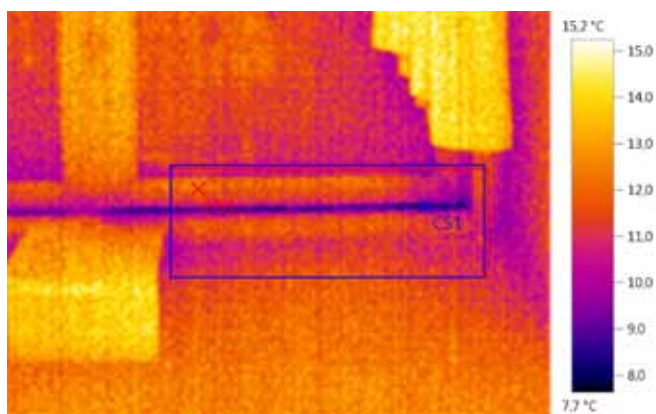
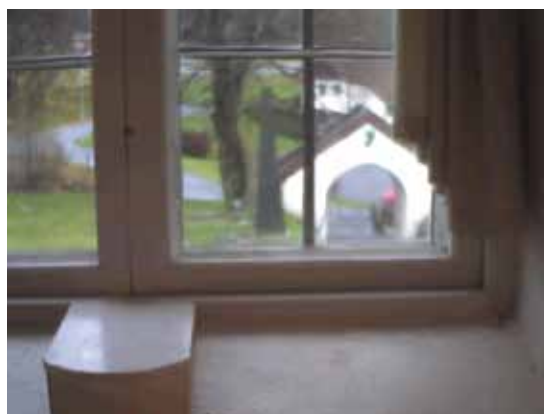
En överskådlig termografering av Hajoms kyrka med ledning av EN13829

2009-05-07 Kraftigt regn när mätningarna gjordes. Regnat de senaste fyra dagarna.

2009-07-07 Kraftigt regn på morgonen, hög luftfuktighet.
